Umsetzungskonzept
„Hydromorphologische Maßnahmen“
nach EG-WRRL für den Flusswasserkörper
„Strogen mit Hammerbach und Hochbach“(1_F426)

Stand: 24.06.16

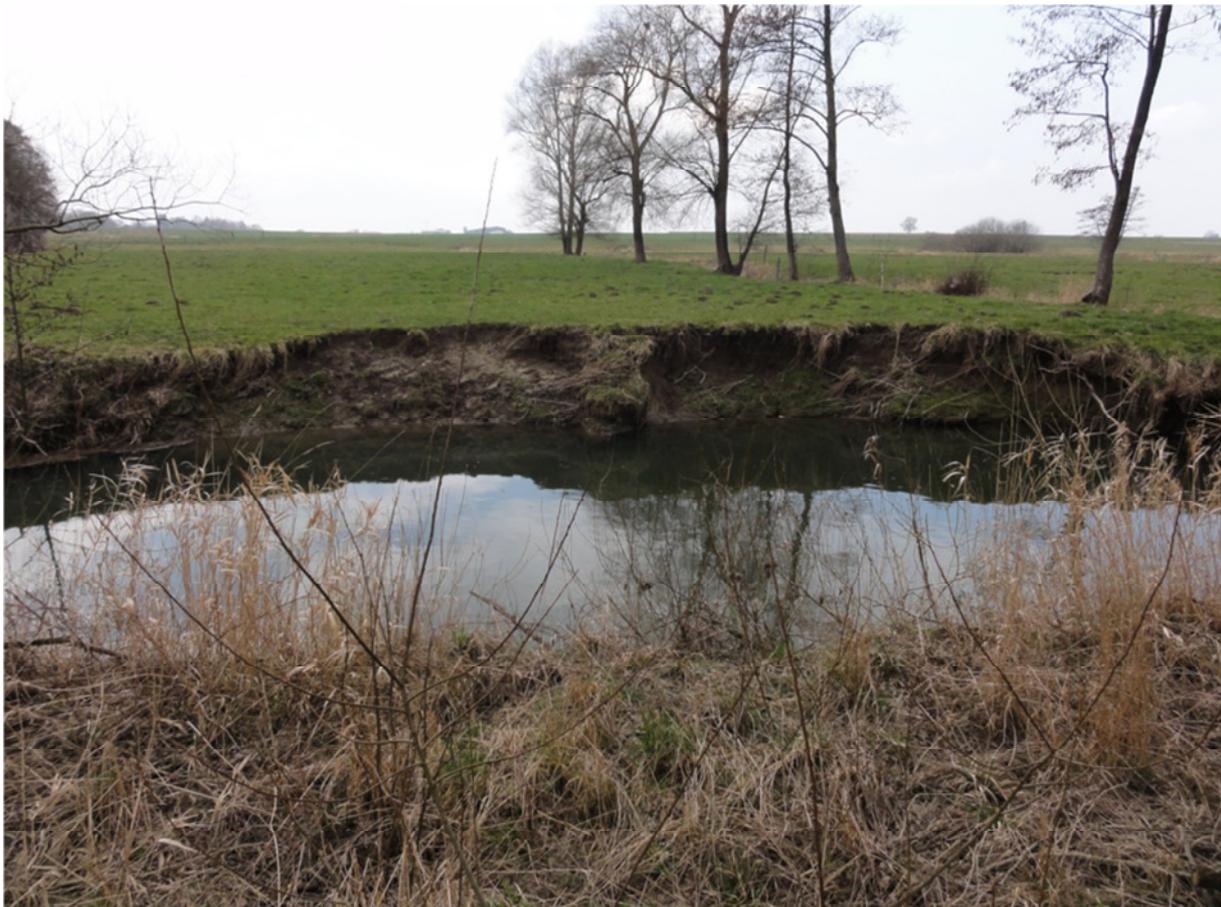
Abbildung 1: Strogen bei ca. Fkm 19: Uferanbrüche durch fehlende Uferstreifen

Die Einstufung des ökologischen Zustands als „mäßig“ ergibt sich insbesondere aus Defiziten der in der Strogen nachgewiesenen Fischfauna und den Makrophyten/Phytobenthos in Bezug auf den Referenzzustand (= ursprünglicher, natürlicher Zustand). Hierbei spielen insbesondere die Einträge durch angrenzende Felder eine wichtige Rolle. Besonders bei Starkregen werden Stoffeinträge in das Gewässer gespült, die sich im weiteren Verlauf der Strogen absetzen und zu starken Kolmatierungserscheinungen (verbackene Sohle) führen. Als einziges Gewässer im Verwaltungsgebiet des WWA München ist der Chemische Zustand als nicht gut einzustufen. Das Problem sind die Einspülungen von Pflanzenschutzmitteln aufgrund fehlender Uferstreifen sowohl am Hauptgewässer als auch an den einmündenden Seitengewässern (Abbildung 1). Außerdem ist die Bewertung des ökologischen Zustandes als „mäßig“ auf die fehlende (longitudinale) Durchgängigkeit, aufgrund zahlreicher Querbauwerke zurückzuführen. Diese bewirken, im Zusammenhang mit mangelhaften Habitatstrukturen, schlechte Ausbreitungs- und Reproduktionsmöglichkeiten der wandernden Referenzarten und anderen Lebensgemeinschaften des Gewässers. Zudem ist die natürliche Dynamik im Abflussgeschehen dadurch stark anthropogen überprägt. Infolgedessen ist auch der Feststoffhaushalt deutlich verändert.

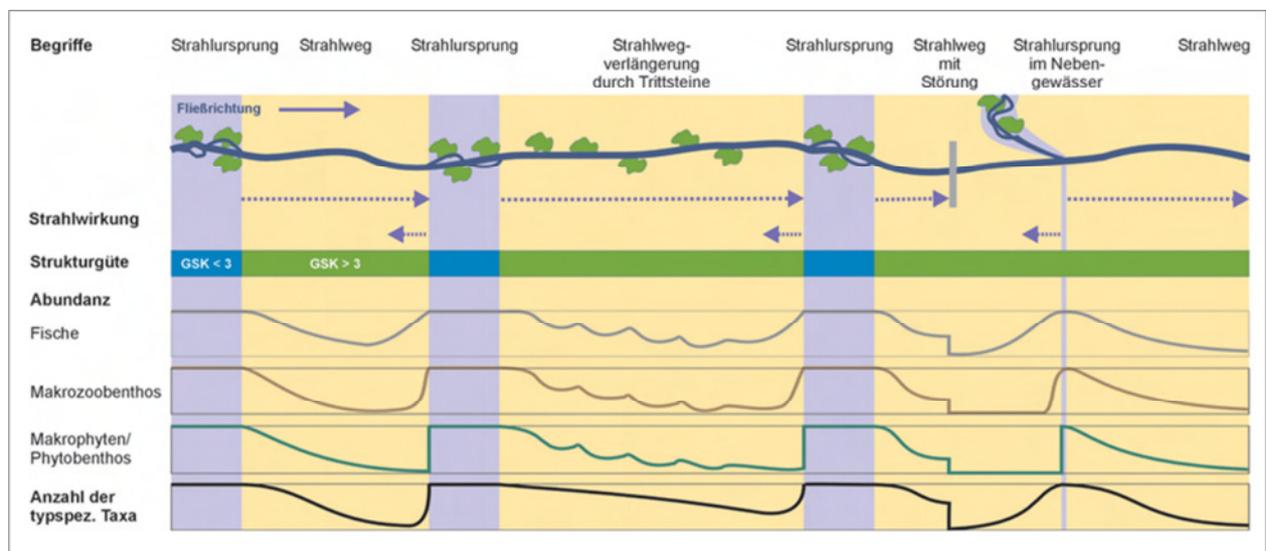
Abbildung 2: Strahlwirkung auf Abundanz (=Populationsdichte) und Anzahl der relevanten Organismen in einem Gewässersystem (Schema), Gewässerstrukturgüteklassen sind kumuliert (nach DRL 2008).

Eine komplette Renaturierung des FWK ist aus Kosten- und Machbarkeitsgründen nicht möglich und auch wegen der massiven Eingriffe nicht sinnvoll. Für die Zielerreichung „guter ökologischer Zustand“ ist im UK ein Verbundsystem aus vorhandenen und neuen Lebensräumen im Sinne der „Strahlwirkung“ (Abbildung 2) anzustreben. Das Prinzip der Strahlwirkung geht davon aus, dass naturnahe Fließgewässerbereiche mit intakten Lebensgemeinschaften (Strahlursprünge) durch aktive oder passive Bewegung von Tieren und Pflanzen eine positive Wirkung auf den ökologischen Zustand oberhalb und/ oder unterhalb angrenzender, weniger naturnaher oder strukturärmerer Abschnitte (Strahlwege) haben. Die Reichweite der Strahlwirkung lässt sich dabei durch strukturverbessernde Maßnahmen kleineren Umfangs (Trittsteine) vergrößern (LANUV NRW 2011).
